# Detaljplan Porjus 1:91

## PM Geoteknik

Uppdragsnr: 1097353 Version: 1.0 Datum: 2025-12-19

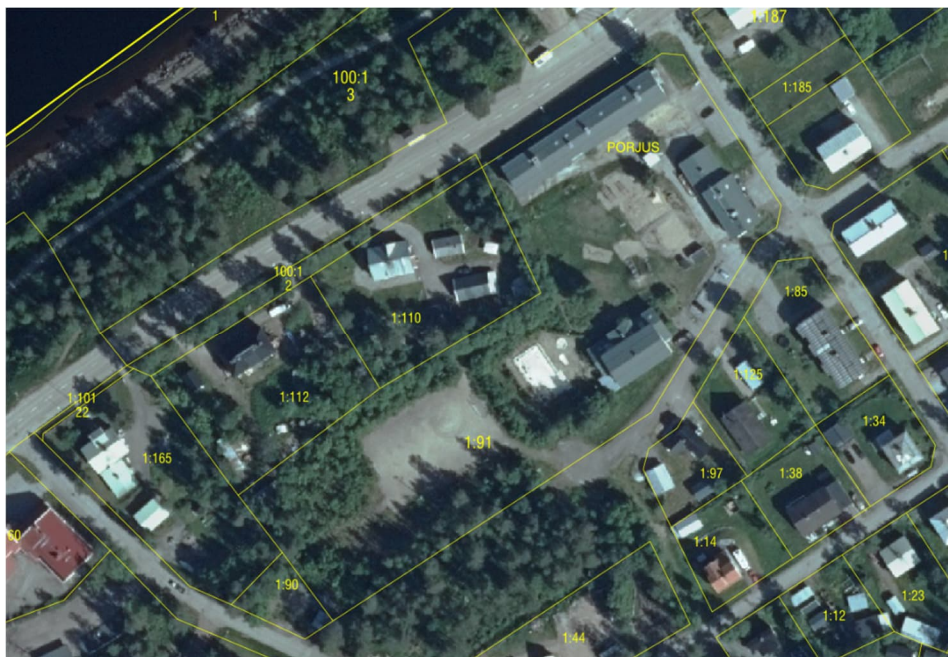
Inom undersökningsområdet finns en förskola med tillhörande skolgård samt en fotbollsplan av grus. Området har tidigare inrymt en skola och ett badhus, se Figur 2. Dessa byggnader har rivits och marken har fyllts upp med fyllningsmaterial. Ledningar för VA, tele, el och fiber finns inom undersökningsområdet.

Figur 2 Flygbild från 2021 (Källa: Lantmäteriet).
